EMERGENZE AMBIENTALI

**DAI DATI DEL REGISTRO TUMORI ALLA VALUTAZIONE
DELLO STATO DI DEGRADO DELLE COPERTURE
CONTENENTI AMIANTO E AL LORO RISANAMENTO**

**XVII RIUNIONE SCIENTIFICA ANNUALE
ASSOCIAZIONE ITALIANA REGISTRI TUMORI
EURAC - BOLZANO, 20 – 22 MARZO 2013**

VALUTAZIONE DELLO STATO DI DEGRADO DELLE COPERTURE CONTENENTI AMIANTO ED IL LORO RISANAMENTO

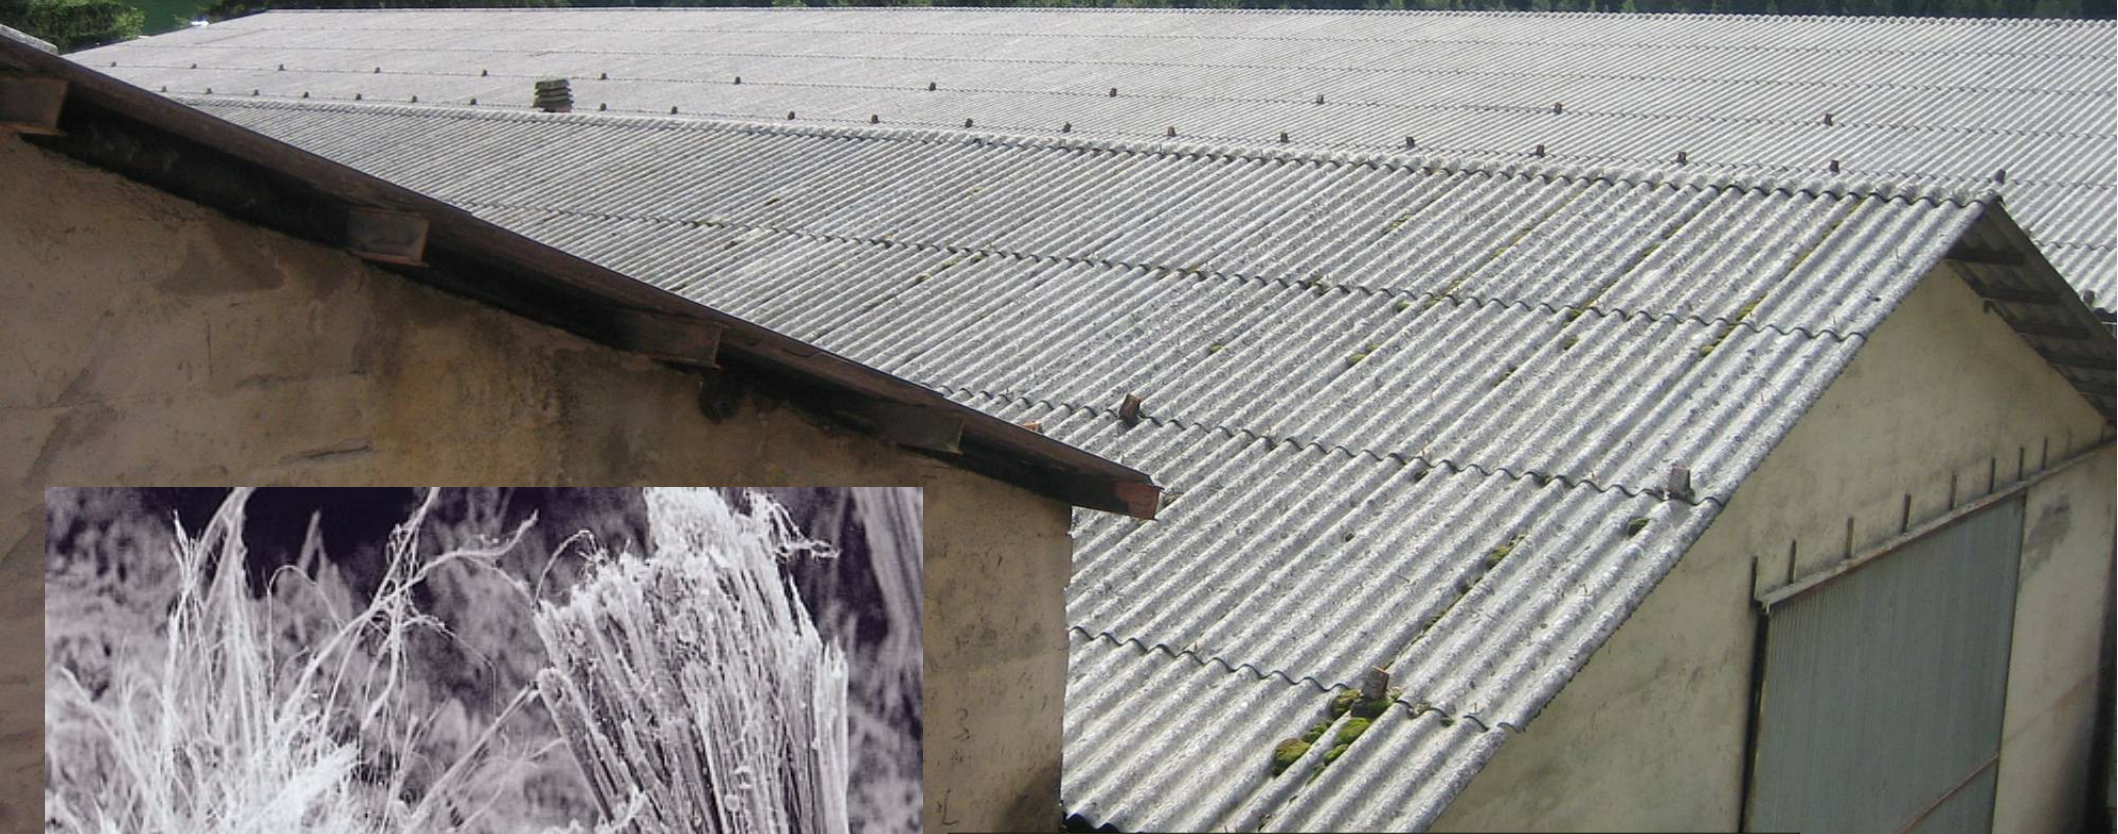
**FIBRE DI ASBESTO SUL PUNTO
DI ROTTURA DI UNA LASTRA DI
CEMENTO AMIANTO:
AUMENTO DEL RISCHIO CHE LE
FIBRE VENGANO RILASCIATE**

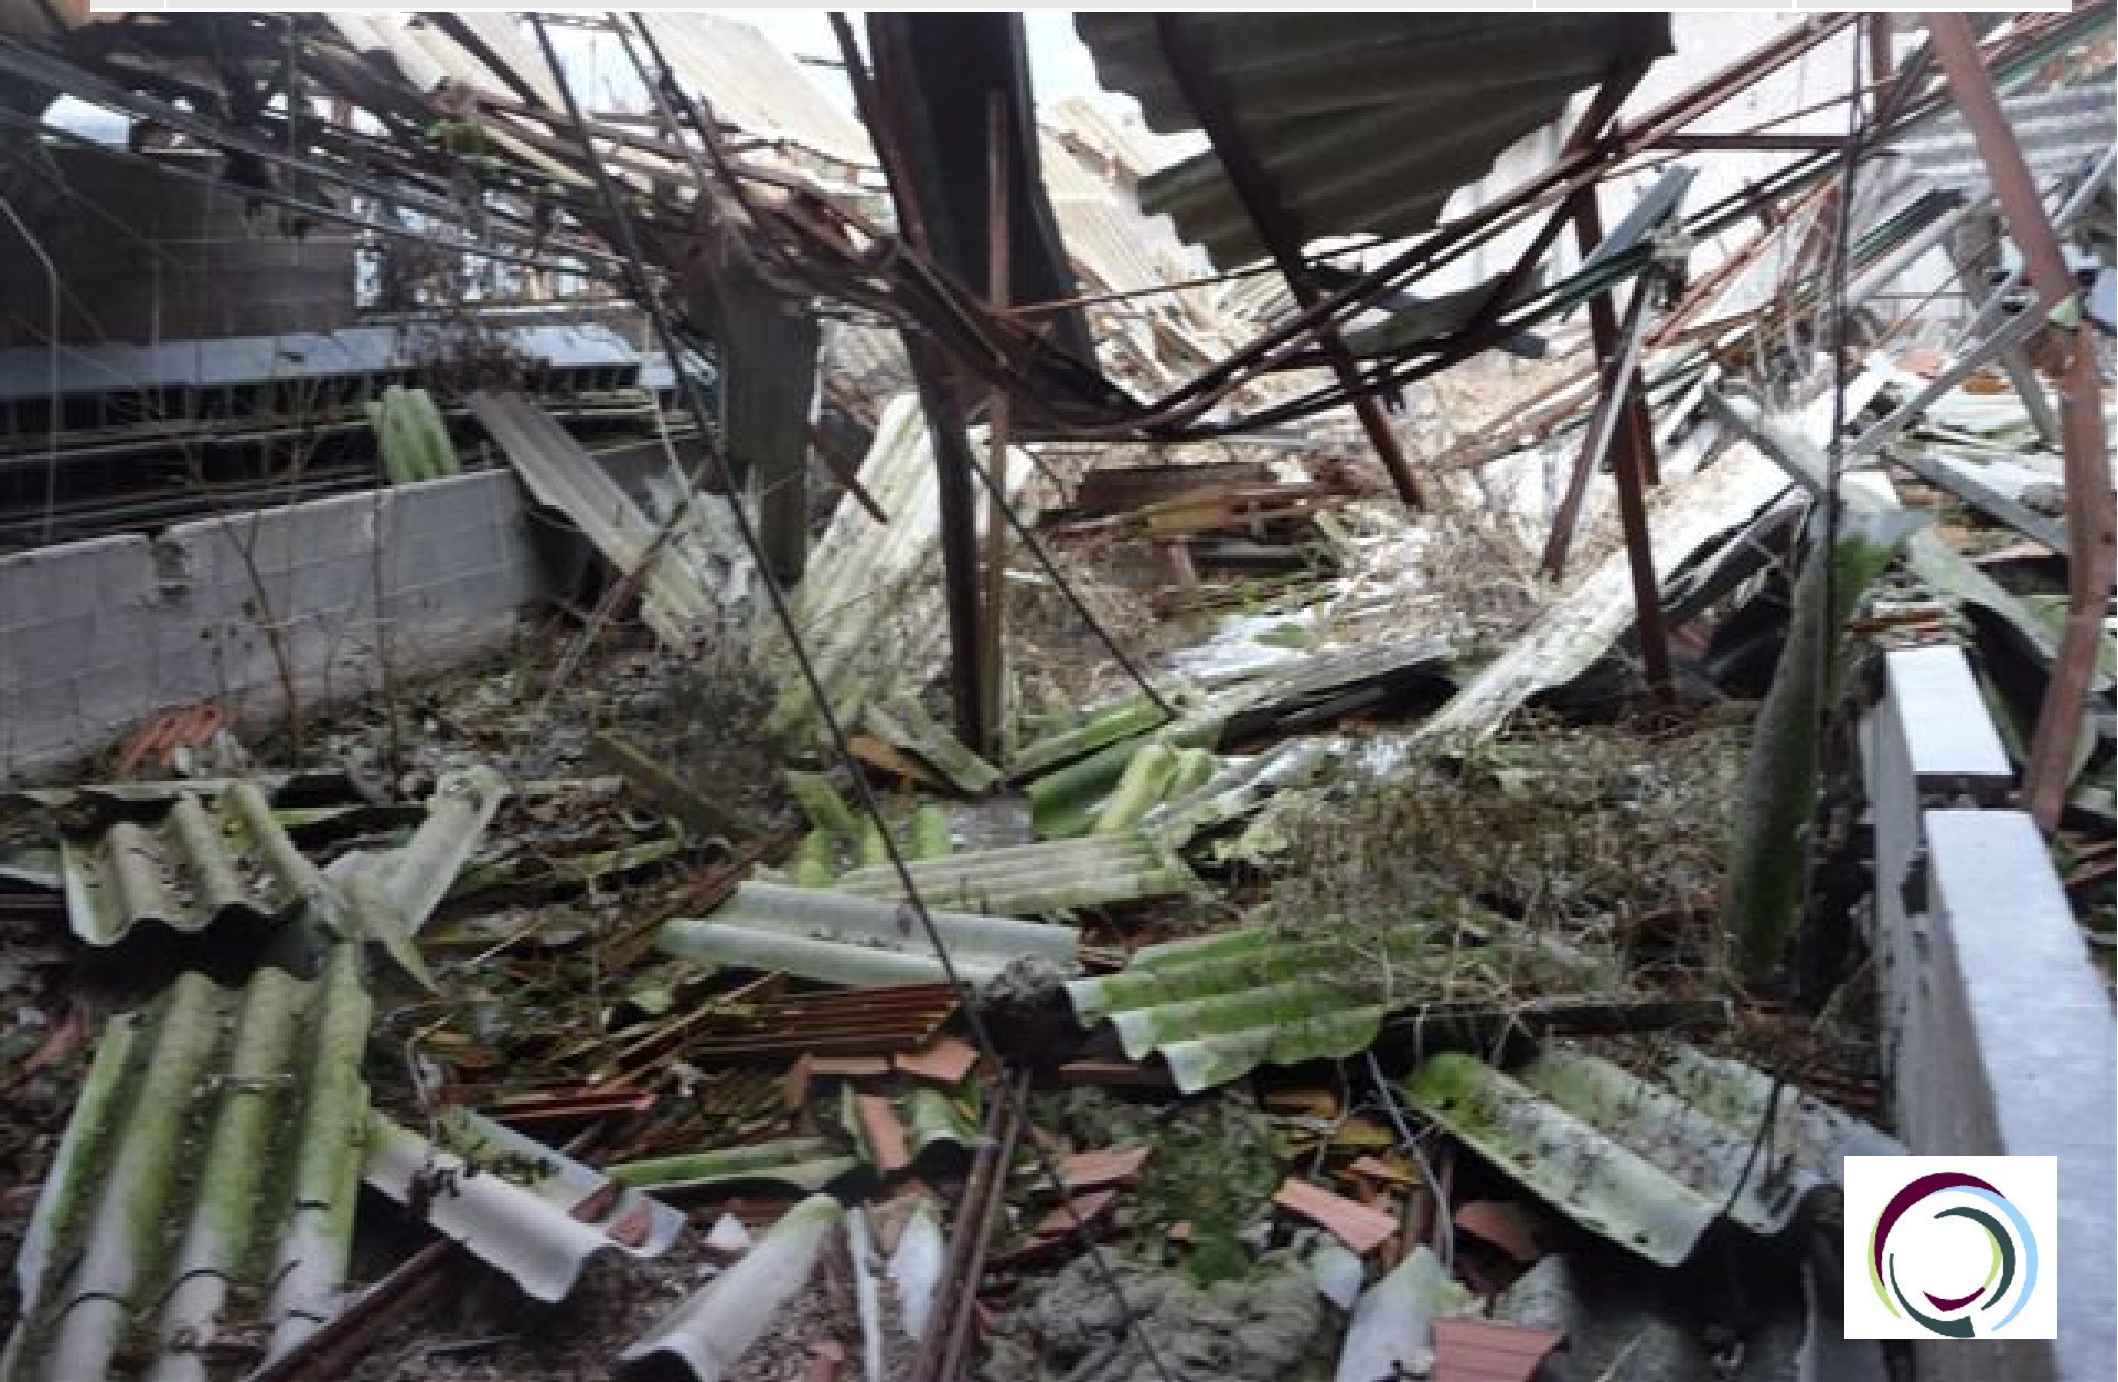
Tetto gravemente danneggiato, rischio di crollo, pezzi per terra...

Risanamento

A**Stato di conservazione del tetto**

Buono stato di conservazione, rotture assenti...	<input type="checkbox"/>	0
Piccole rotture, superficie leggermente deteriorata...	<input type="checkbox"/>	1
Grandi rotture, superficie fortemente deteriorata...	<input type="checkbox"/>	2

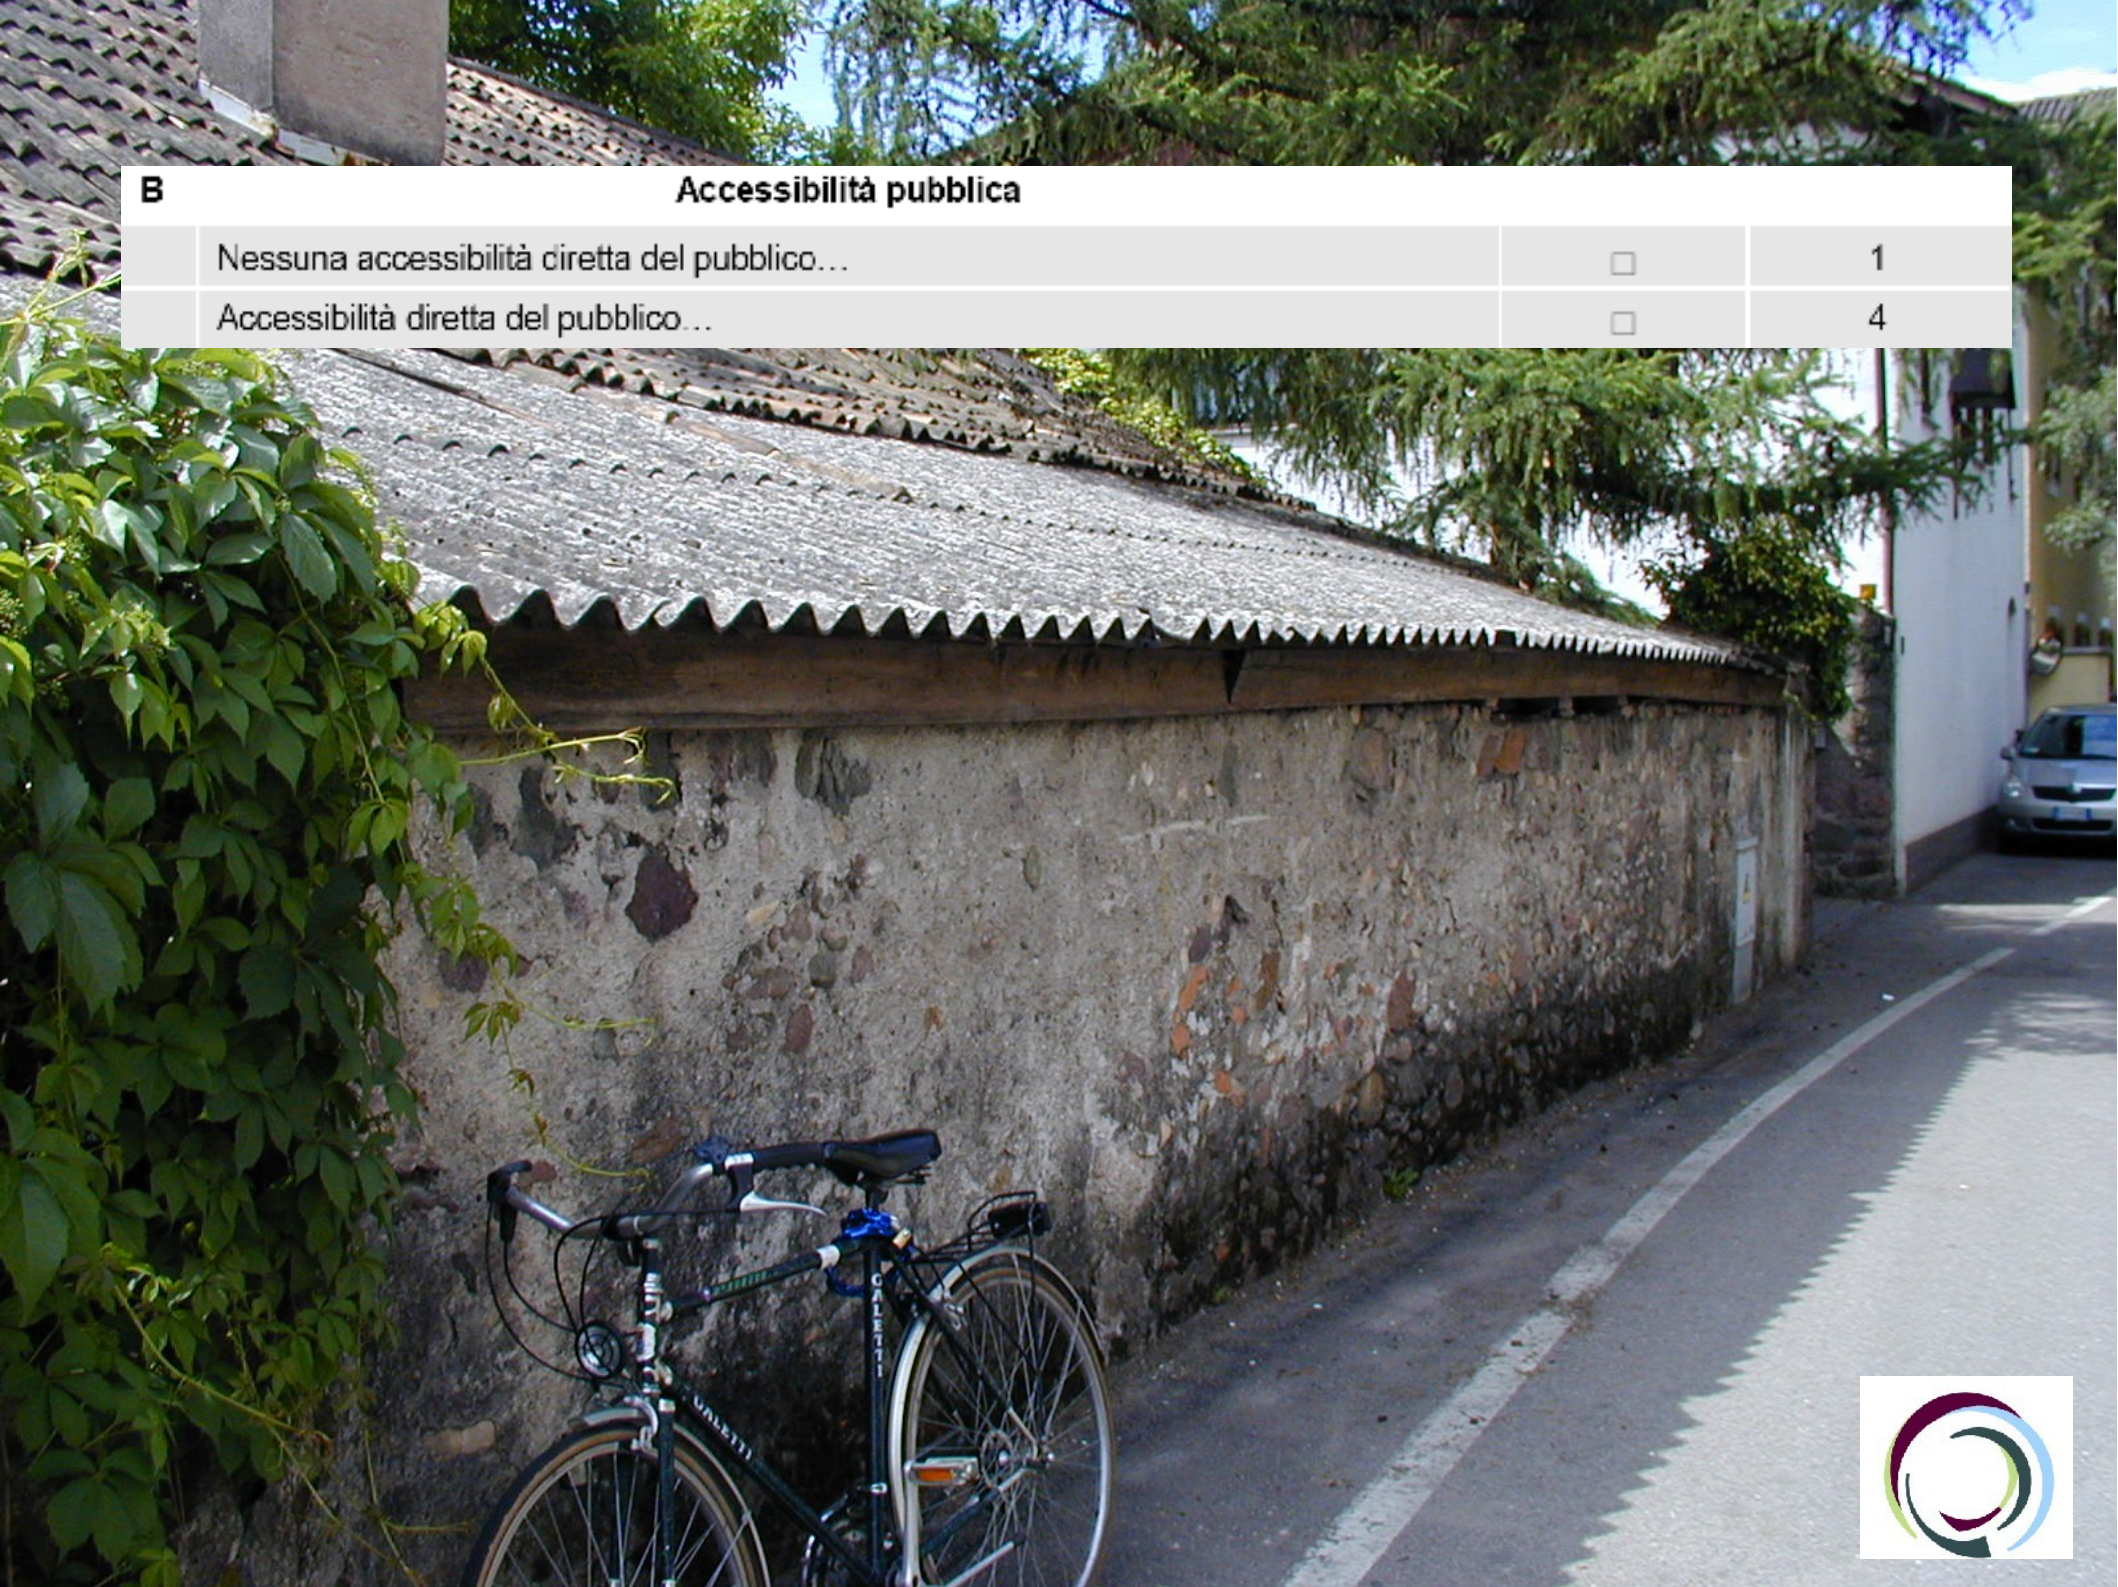
C Scuole/luoghi di cura

Distanza da aree scolastiche / luoghi di cura > 100m...	<input type="checkbox"/>	1
Distanza da aree scolastiche / luoghi di cura < 100m...	<input type="checkbox"/>	4

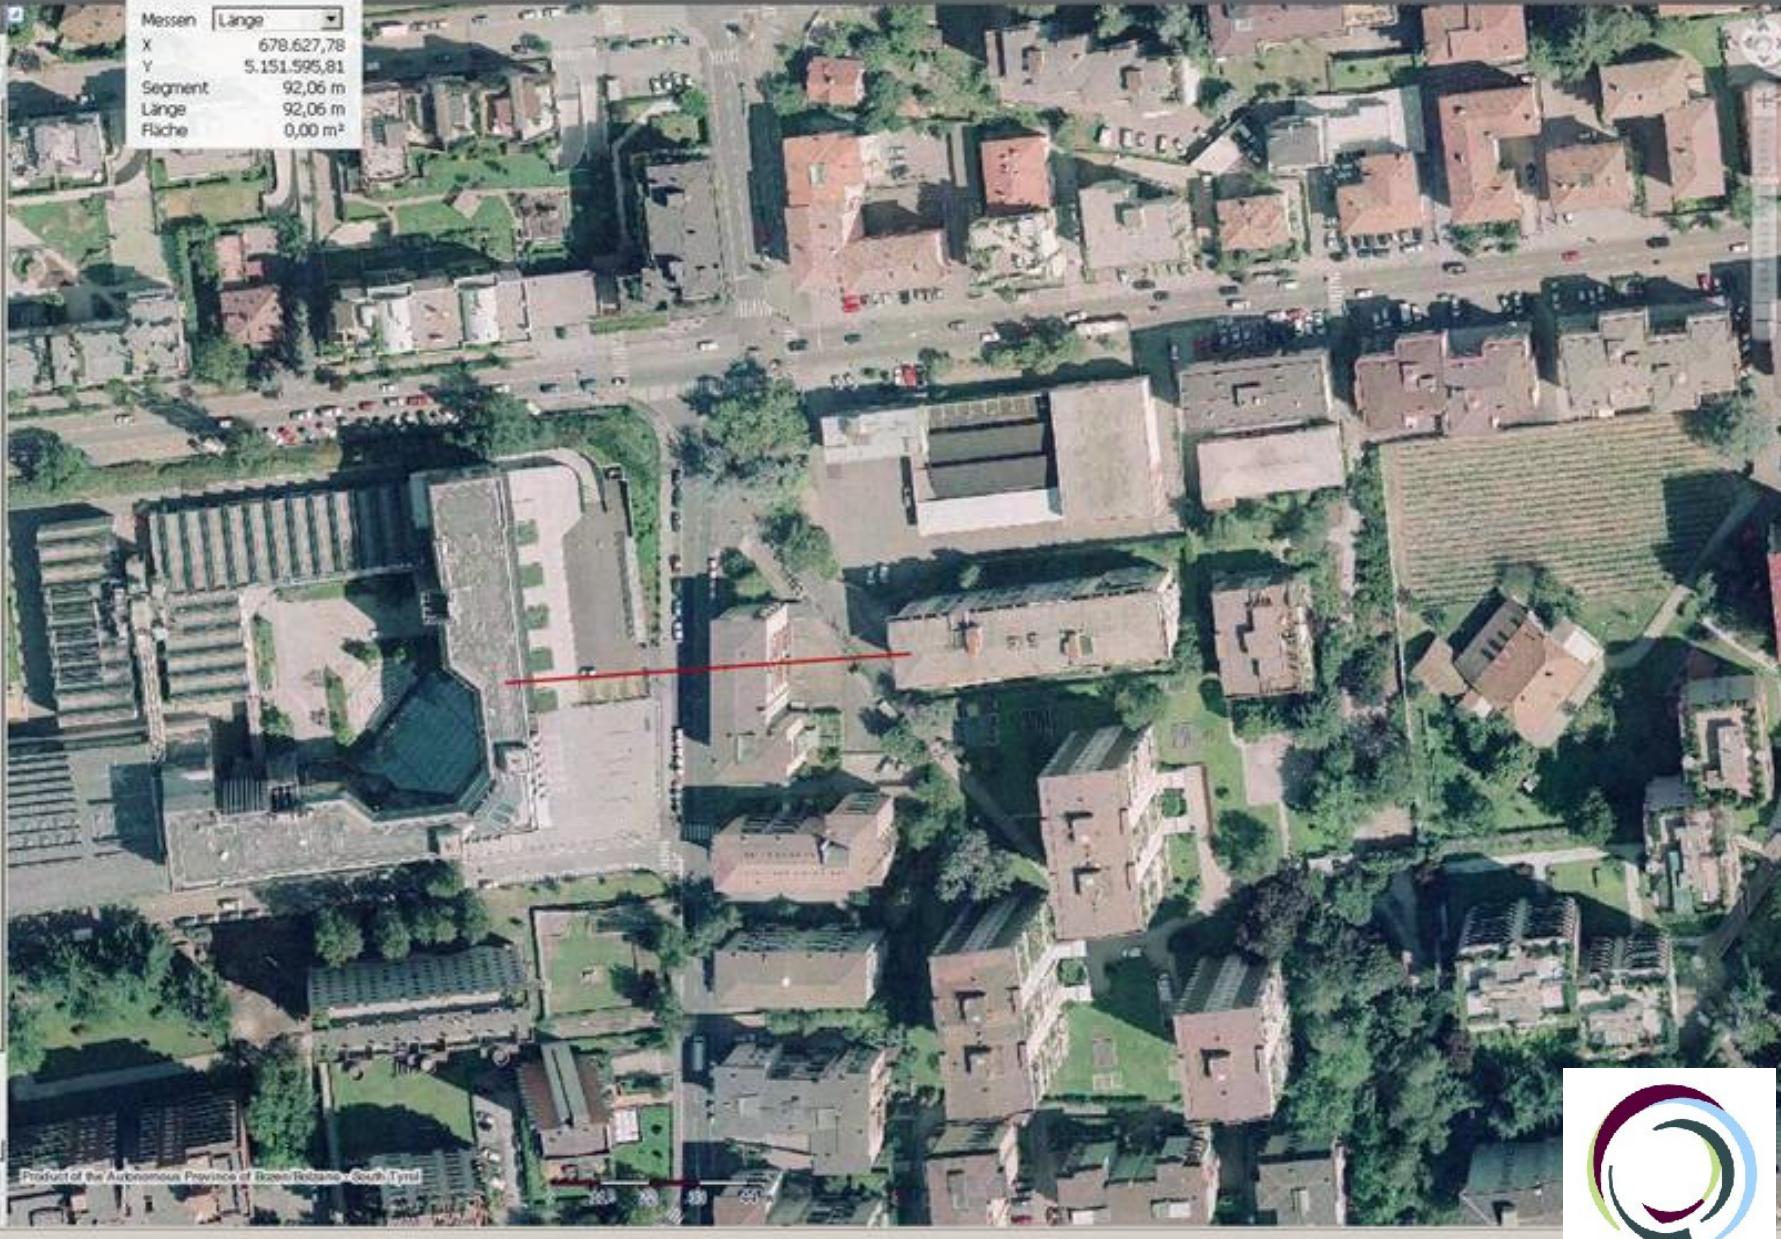
D

Superficie

<50m ²	<input type="checkbox"/>	1
50-500m ²	<input type="checkbox"/>	3
>500m ²	<input type="checkbox"/>	5

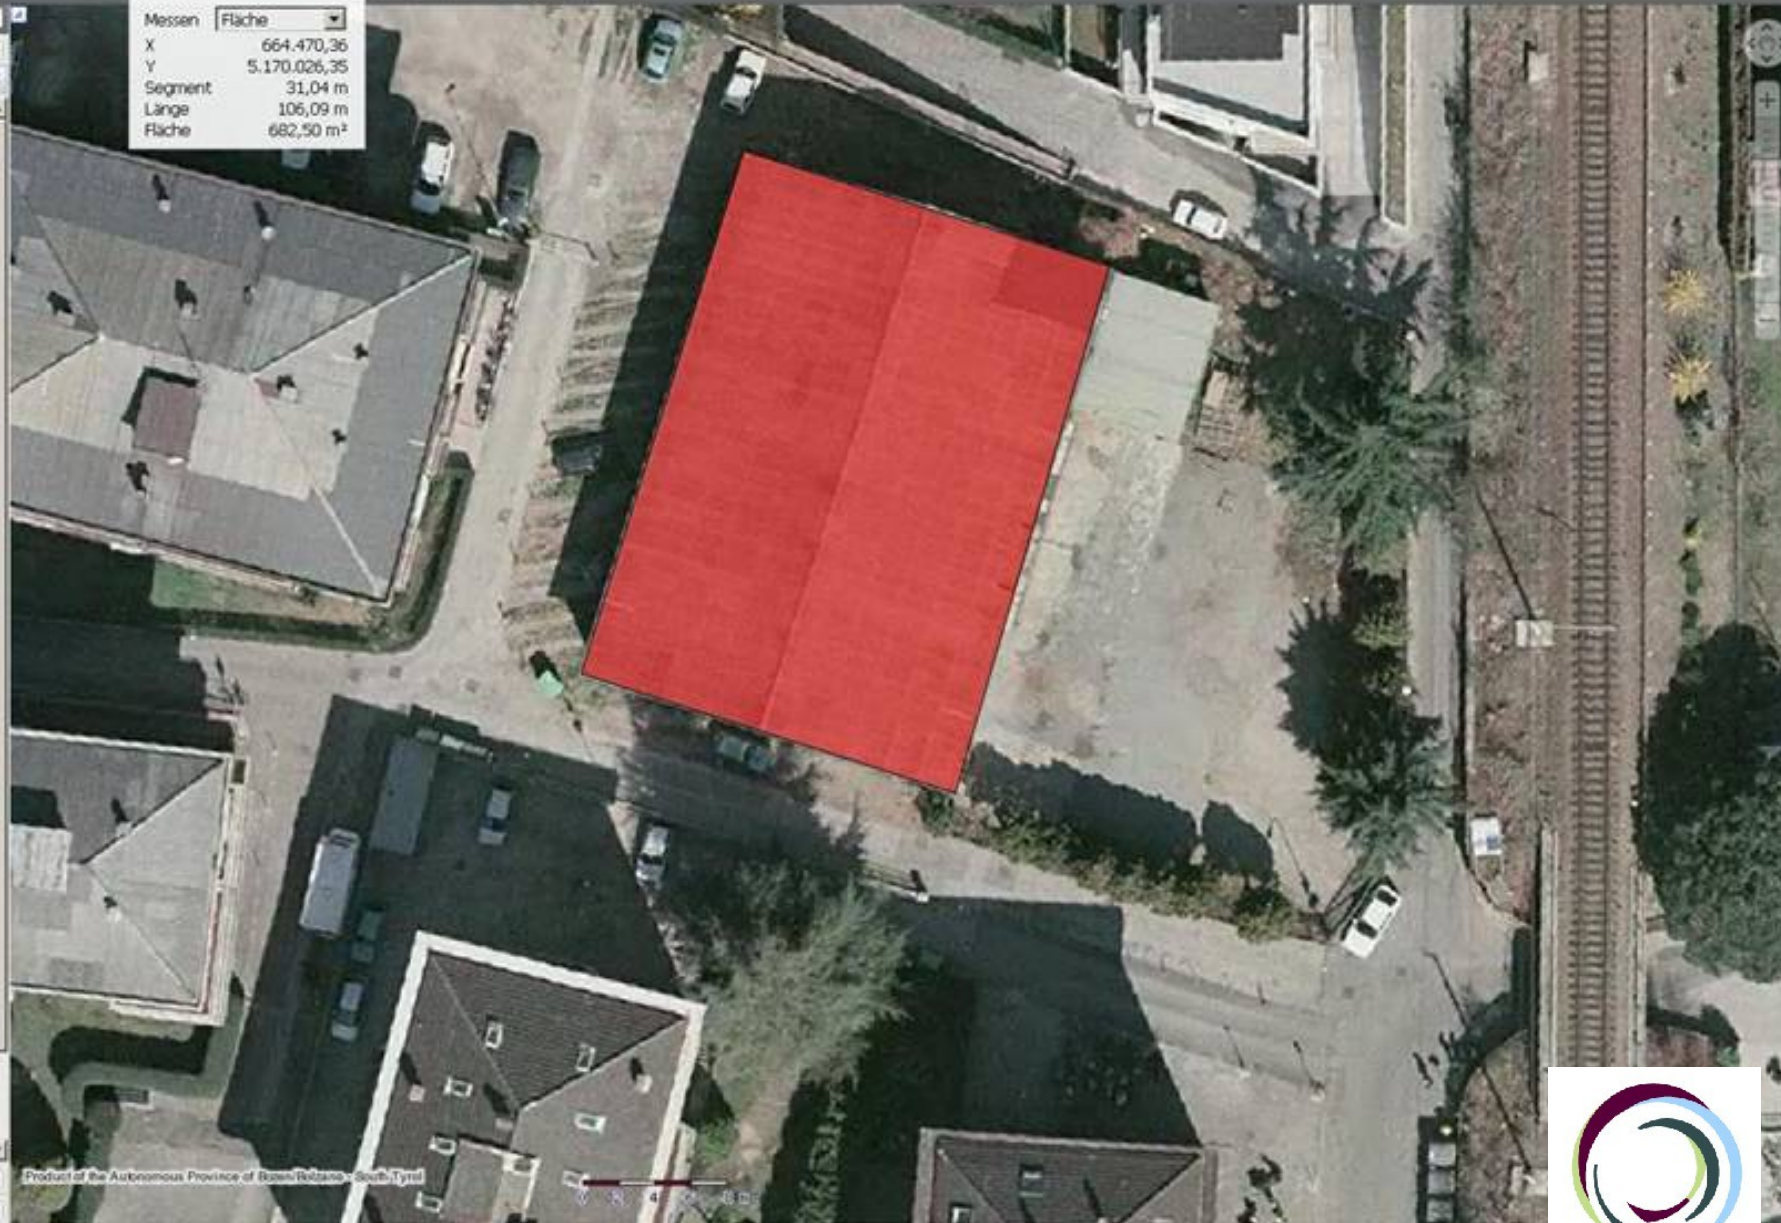
E**Ventilazione**

La copertura non si trova in prossimità di bocchette di ventilazione...

La copertura si trova in prossimità di bocchette di ventilazione...

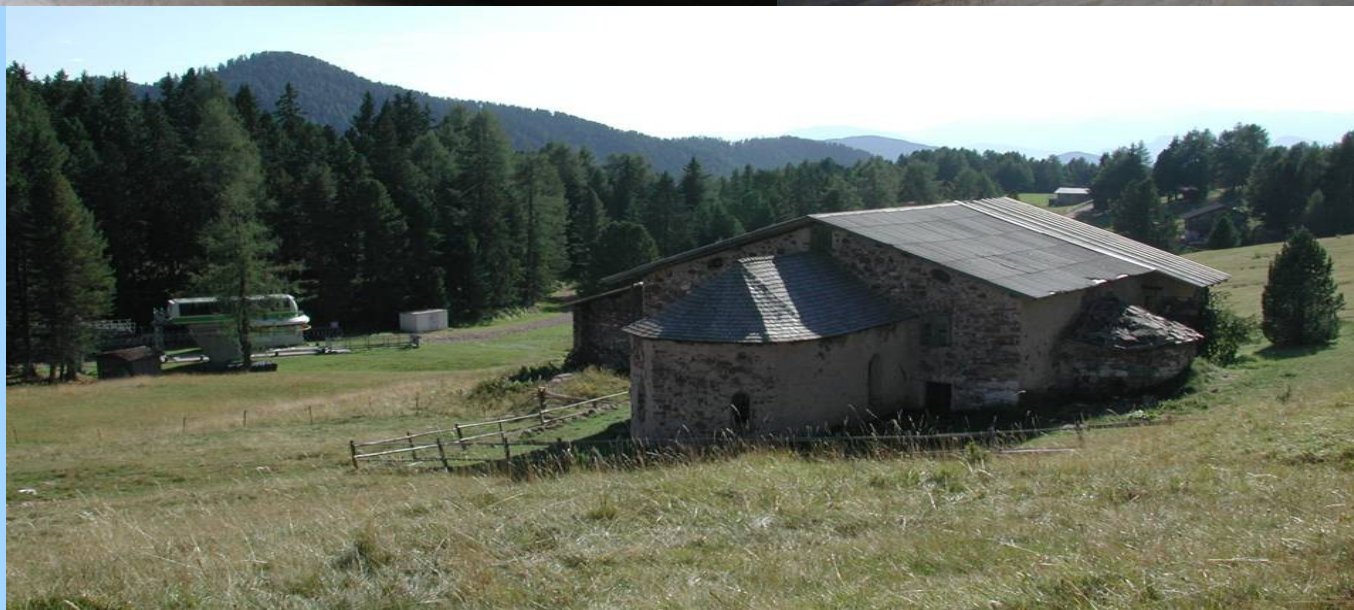
F**Ambiente con permanenza continua di persone**

La copertura è distante più di 25m da finestre/terrazze/balconi...

La copertura è distante meno di 25m da finestre/terrazze/balconi...

Presenza di mansarde / finestre o terrazze a diretto contatto col tetto...

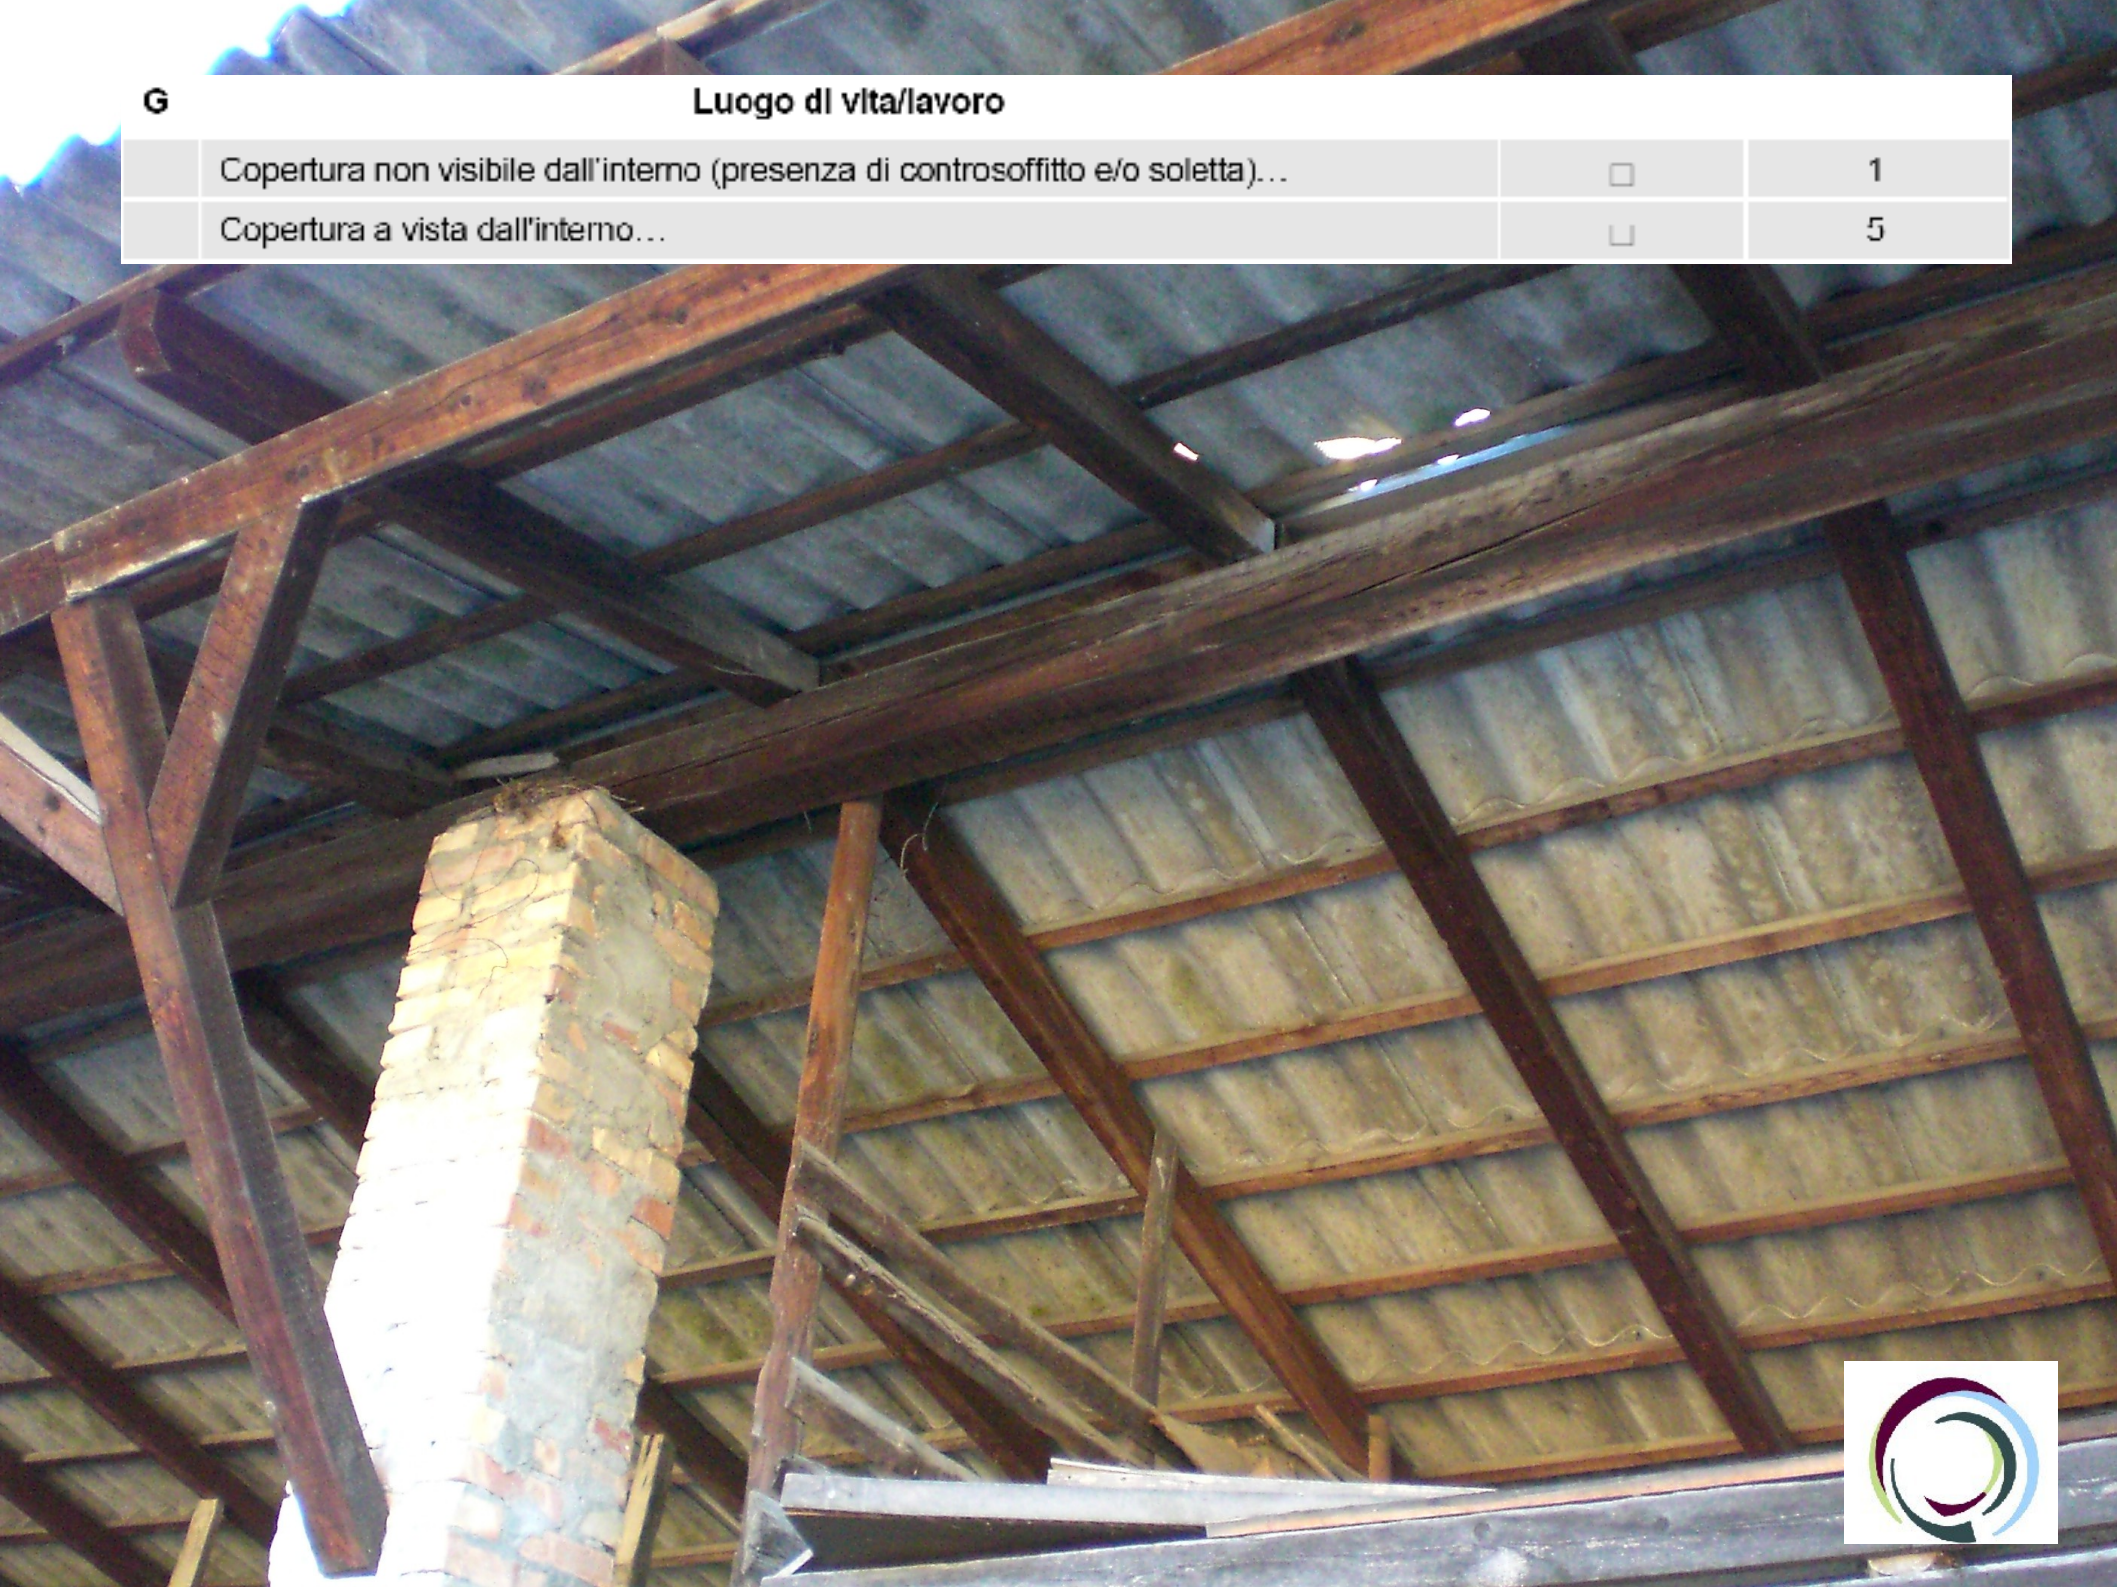
G**Luogo di vita/lavoro**

Copertura non visibile dall'interno (presenza di controsoffitto e/o soletta)...

Copertura a vista dall'interno...
